## **Paroisse Vuisternens-en-Ogoz**

## **CHAPELLE DE LA SALETTE**

- Plans historiques
- Analyse de l'état du bâtiment
- Devis et priorités des travaux

Établi à Fribourg, le 20 juillet 2023

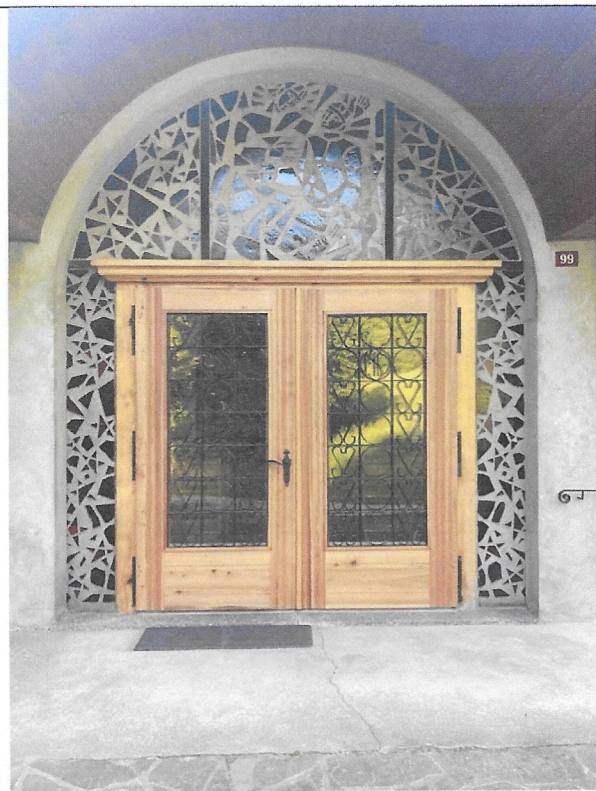
Porte d'entrée en bois entourée d'un vitrail en dalle de verre, probablement réalisé par Yoki et posé par le verrier Michel Eltschinger.

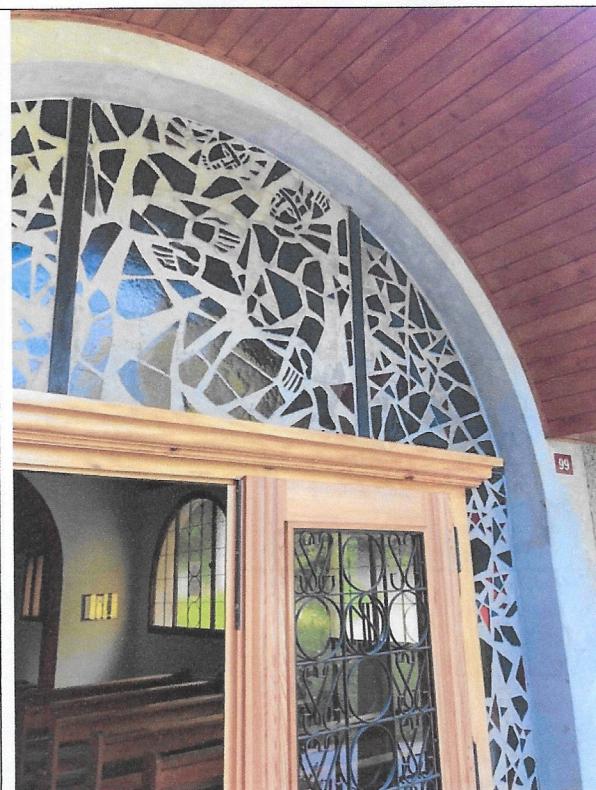
Vitrail en assez bon état. Nettoyage conseillé pour lui redonner le lustre initial.

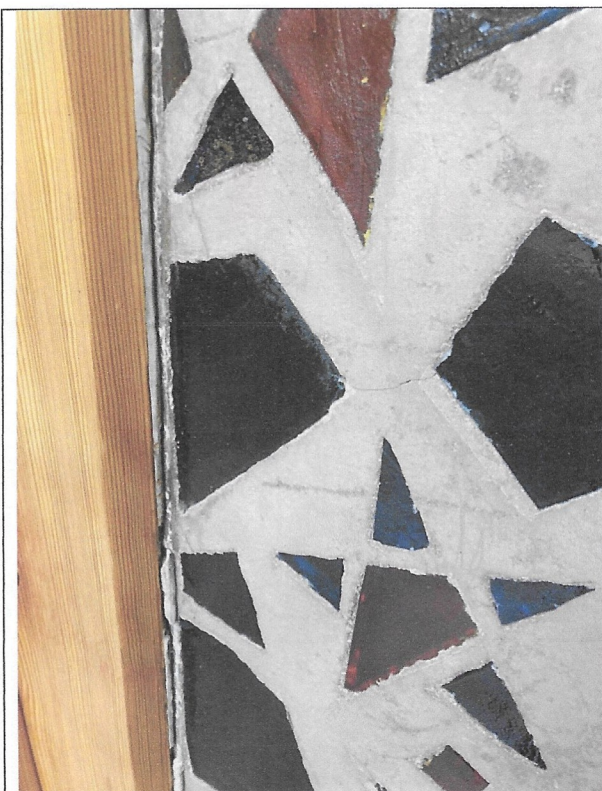
Les joints sont abîmés et quelques fissures apparaissent dans le ciment. Sans danger si le vitrail n'est pas déplacé.

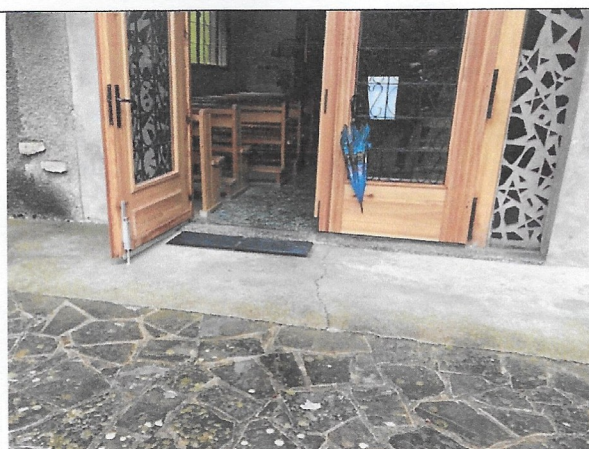
Porte sans appui sur le seuil (manque d'étanchéité). Un seuil « Planet » à poser sur la porte est conseillé.  
Le paillason est insuffisant. Un nouveau tapis brosse de plus grande dimension est conseillé

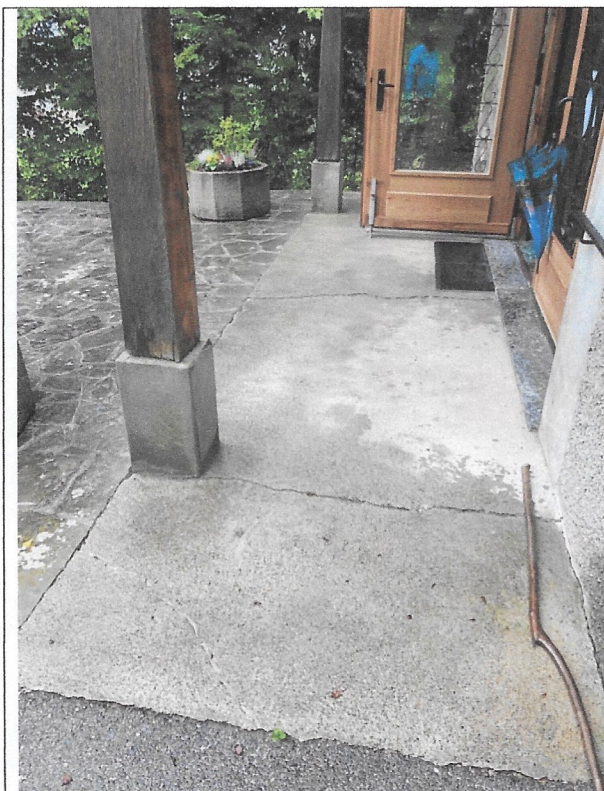
Parvis pourvu d'une dalle en béton fissurée.  
 Proposition de la remplacer par un dallage en pierre dans lequel serait inséré un tapis brosse sur la largeur totale de la porte.  
 Rénovation et réparation des marches d'escaliers et du parvis actuel en pierre (décollement, effritement de la pierre etc.)

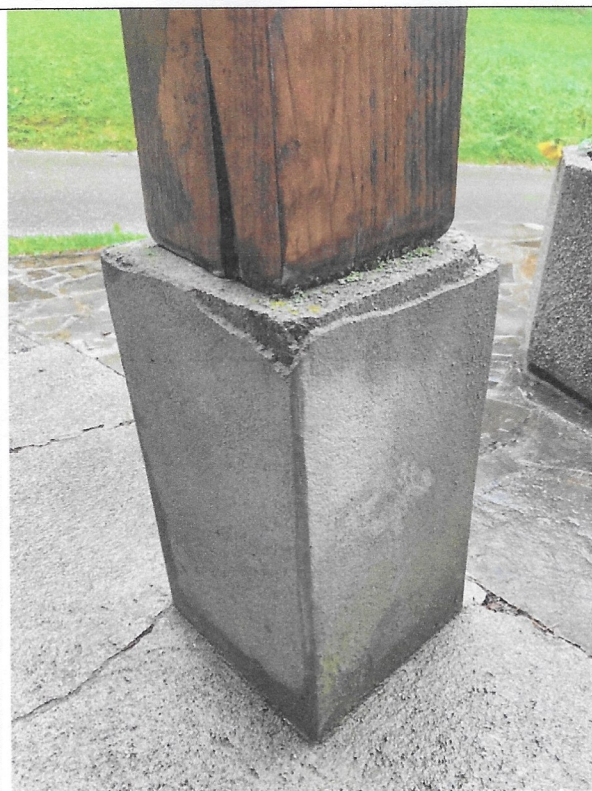
Pilier en bois avec base en béton dégradée et bois abîmé.  
 Proposition de refaire les socles et assainir l'appui du pilier en bois.

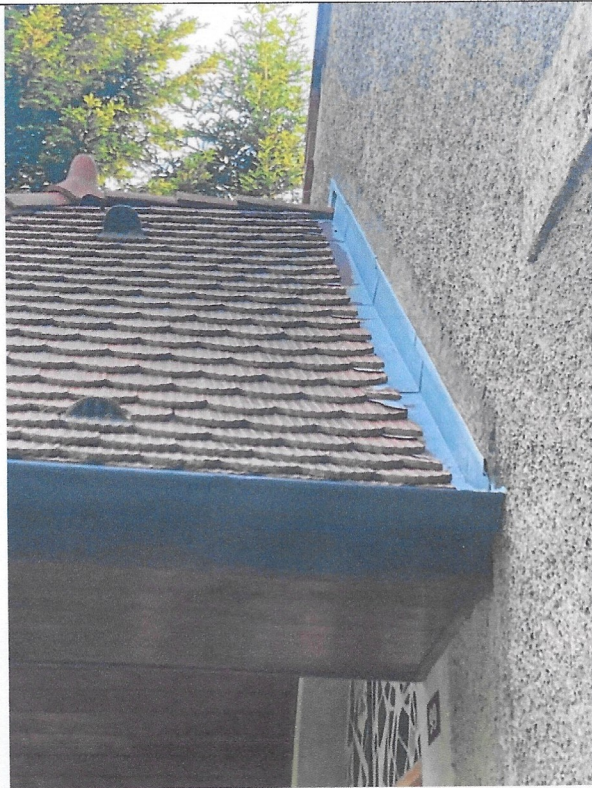
Toiture du portique d'entrée en bon état.  
Le raccord d'étanchéité à la façade  
devrait être refait en cuivre (seul élément  
galvanisé restant)

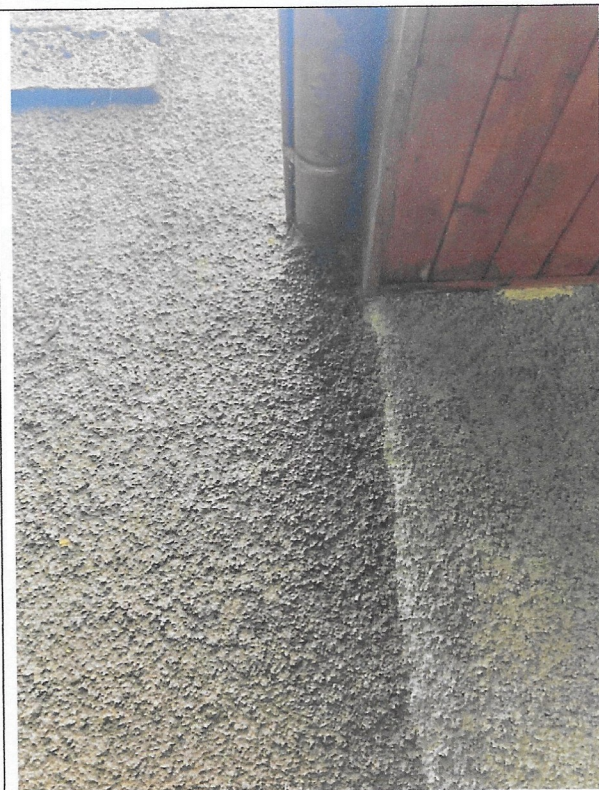
Apparition de coulure sur le crépi.  
Réception de l'eau dans le chéneau à  
améliorer et pente du chéneau à vérifier.

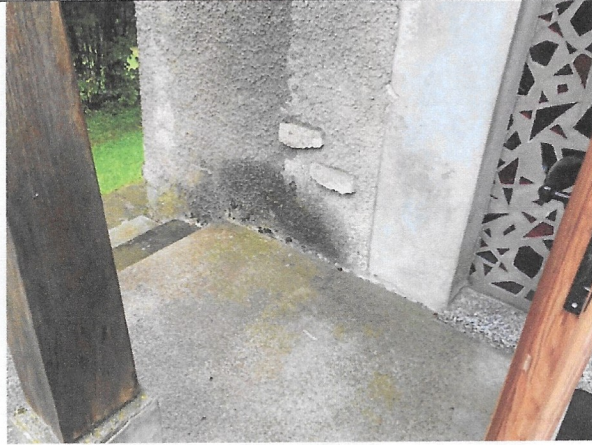
Tache d'humidité contre le mur d'entrée, due au débordement du chéneau et un écoulement déficient de l'eau chassée.

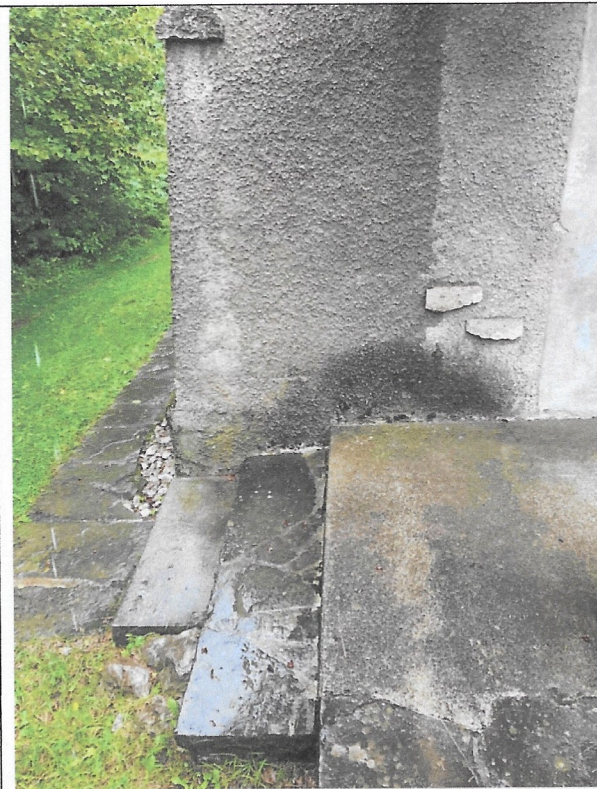
Marches d'escalier liées au mur. A désolidariser du mur (env. 2cm) pour permettre l'écoulement.  
Marches en matériaux différents : béton et pierres. A refaire de manière uniforme, avec de la pierre.

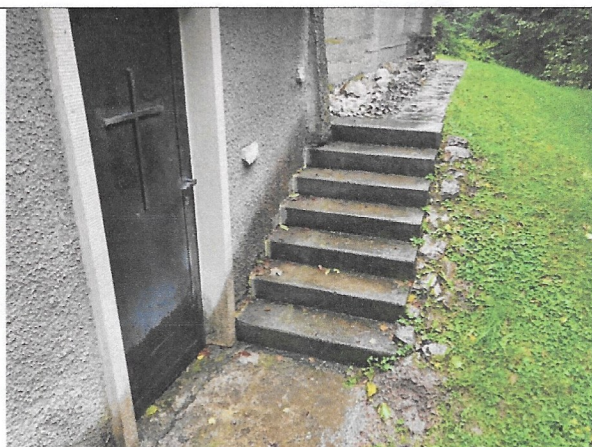
Marche à dissocier du mur pour éviter trop de capillarité sur le mur.

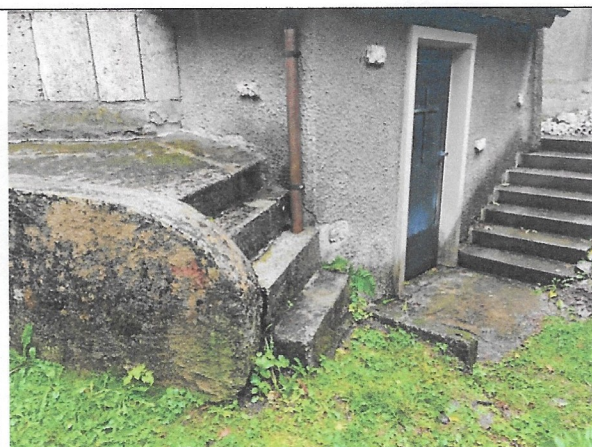
Angle arrière avec descente d'eau noyée dans les marches d'escalier.  
Écoulement à assainir et à rediriger vers un puit perdu.

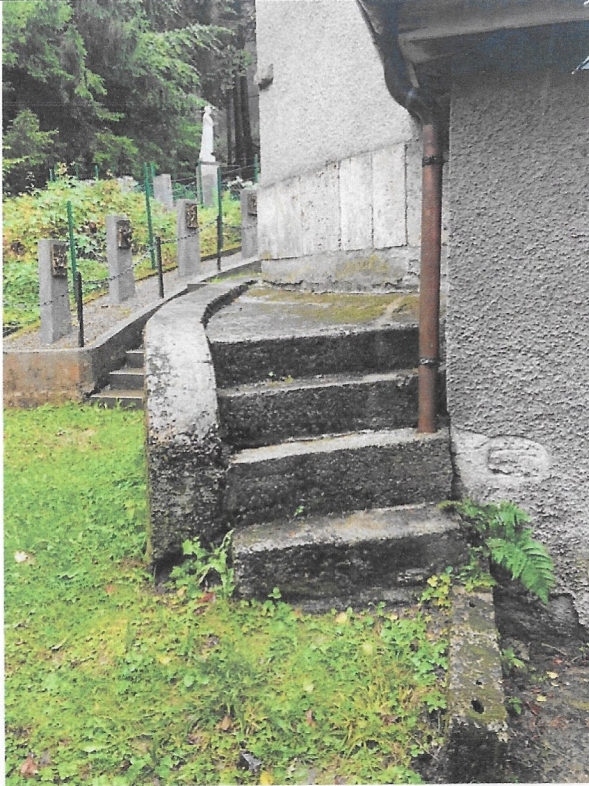
Marches et muret affaiblis.  
Assainir l'élément en supprimant les  
marches et en consolidant l'angle.

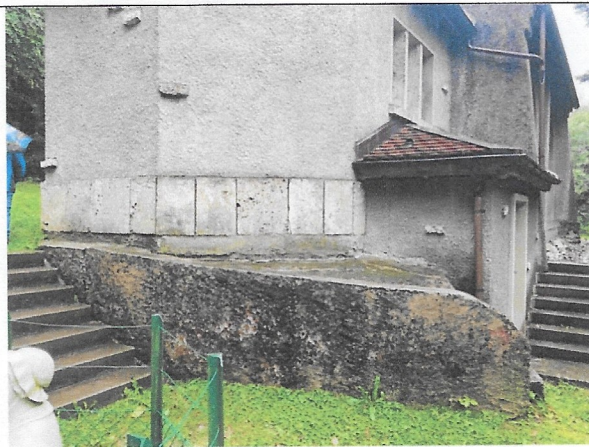
Soubassement en tuf et mur d'appui à  
nettoyer et jointoyer.

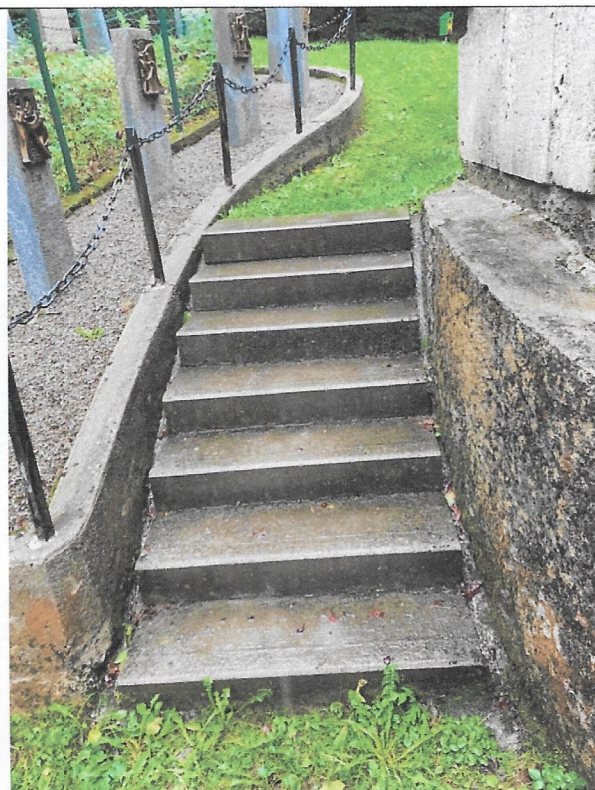
Escalier arrière en bon état.  
Éviter qu'il soit inondé par les eaux de ruissellement.

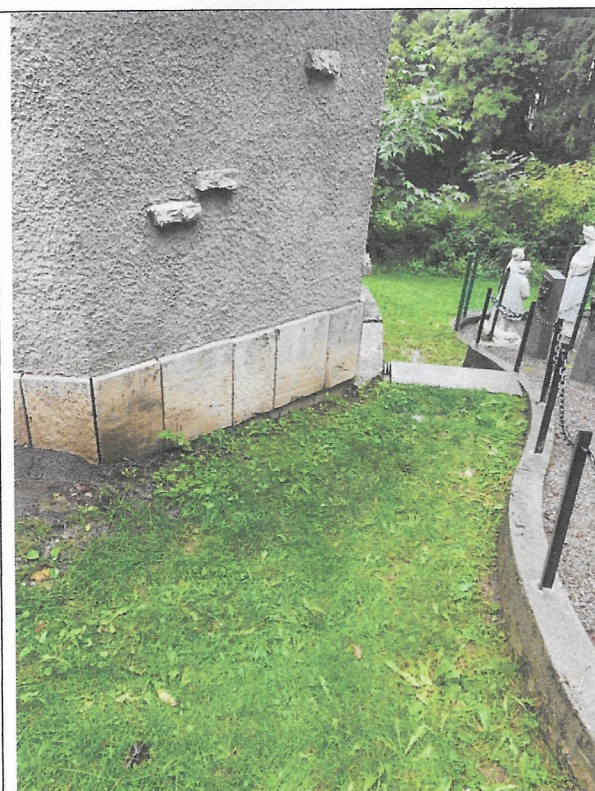
Capter les eaux de ruissellement au haut de l'escalier par la reprise de l'eau et un revêtement drainant.

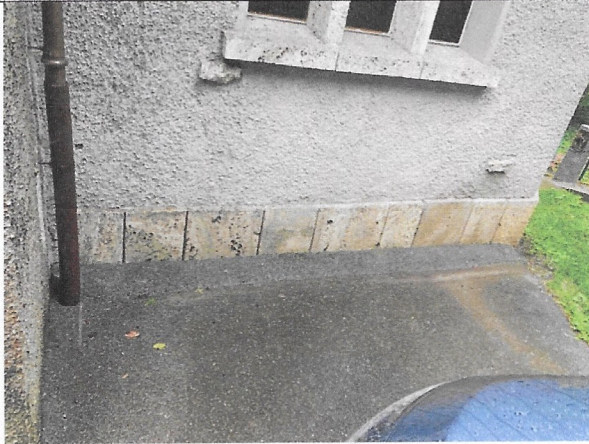
Contrôle des descentes d'eau pluviale et des canalisations.  
Installation d'un dépotoir à feuille accessible et nettoyable.

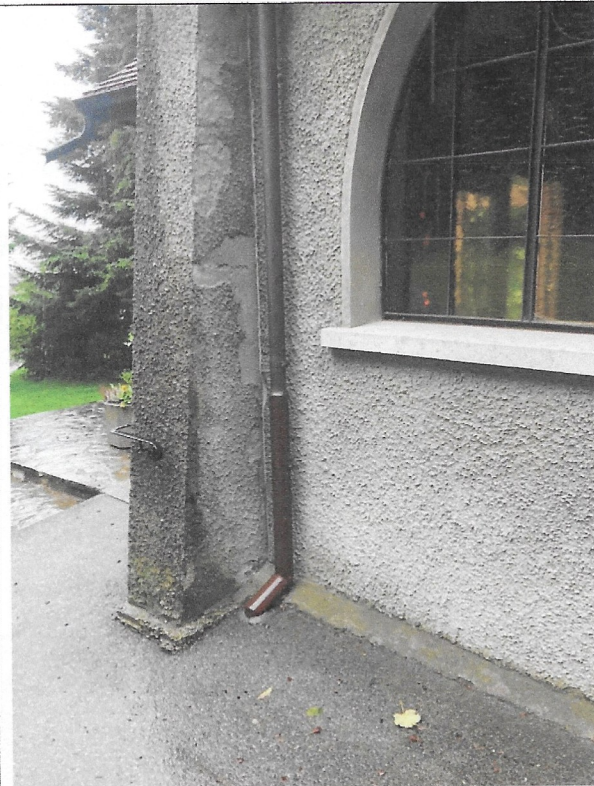
Ouverture de l'enrobé contre la façade (entre 30 et 50 cm) pour permettre un drainage et protéger la façade.  
Installation d'un dépotoir.

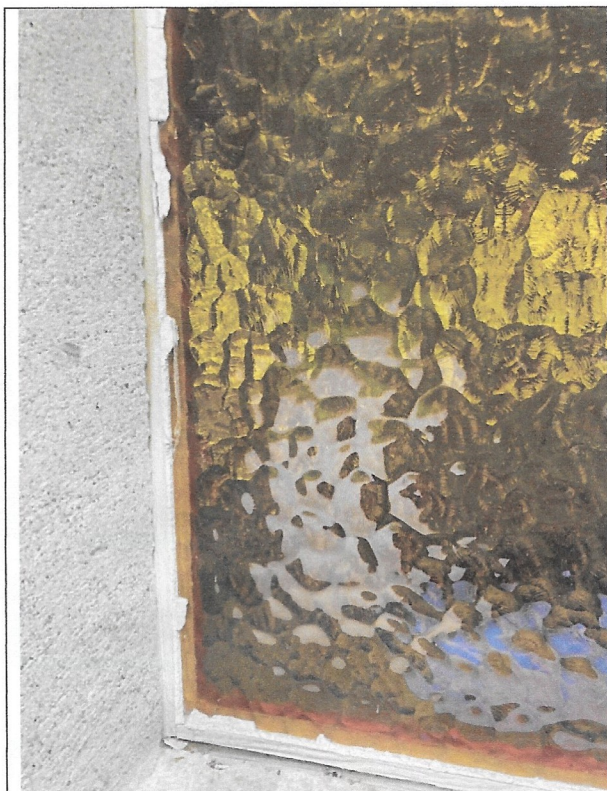
Contrôle des fenêtres et réparation des mastic.

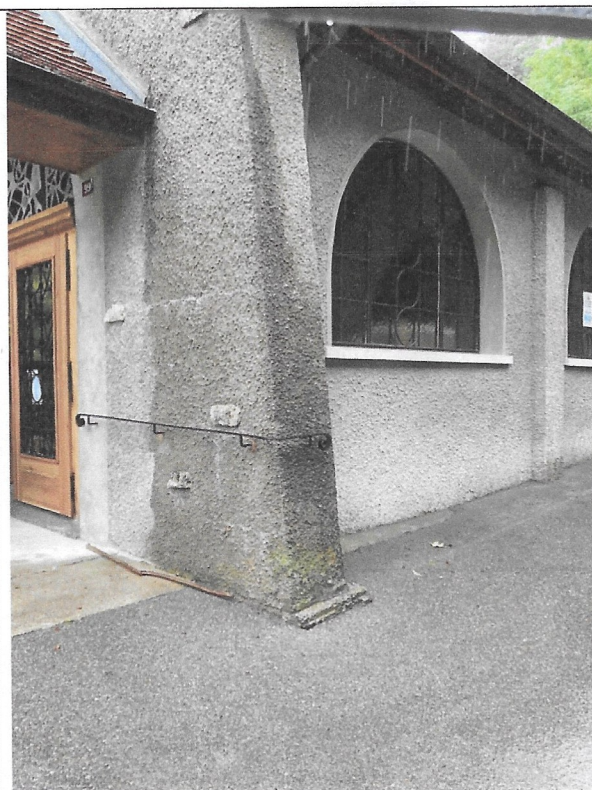
Assainissement des crépis abîmés ou désolidarisés

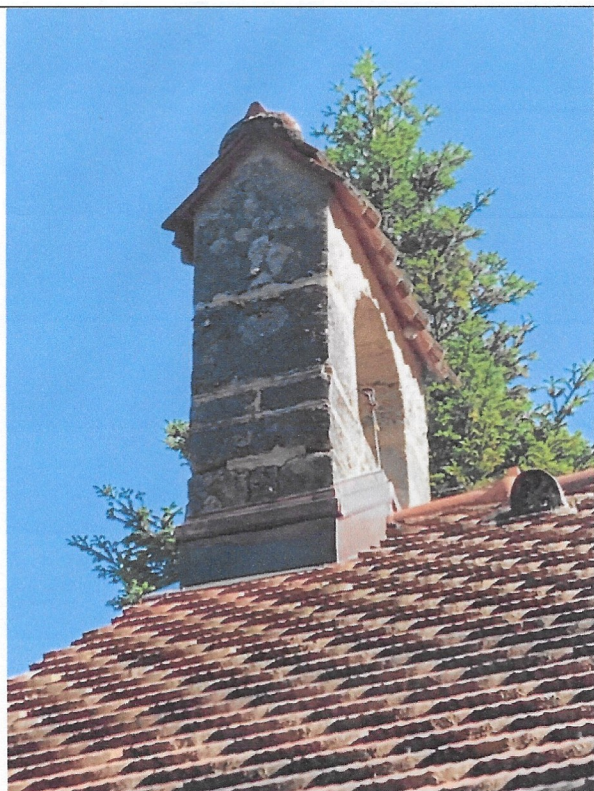
Assainissement du crépi du clocher et pose de crochets à neige.

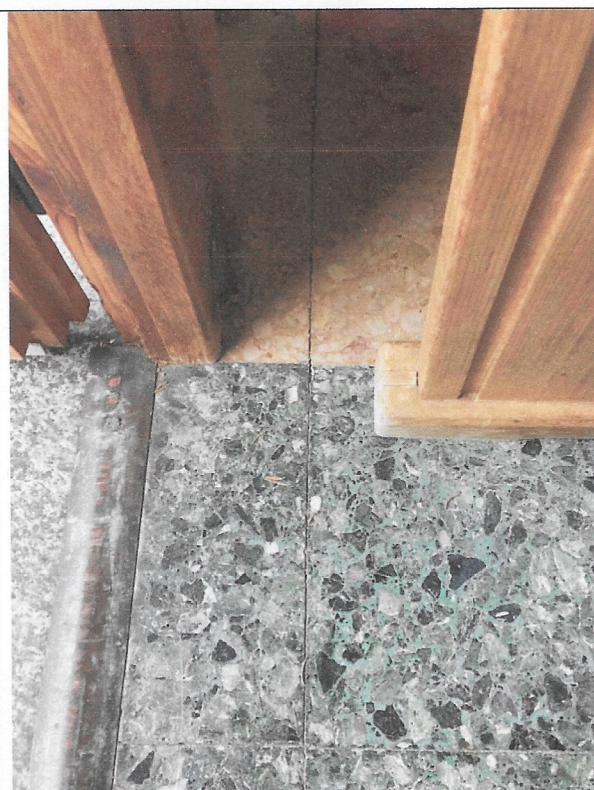
Carrelage un peu usé mais en assez bon état.  
Réparation ponctuelle des joints à prévoir.  
Certains carreaux pourraient être consolidés mais un changement total semble disproportionné.

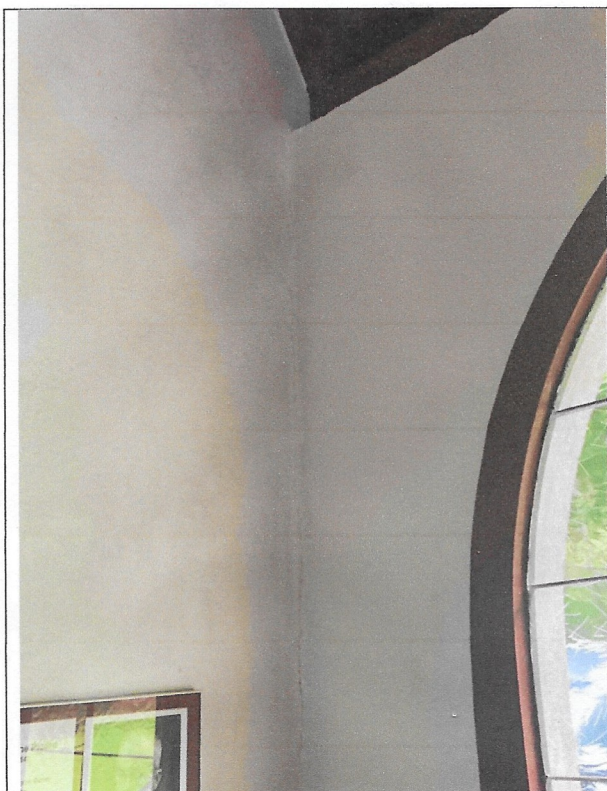
Rafraichissement de la peinture intérieure à prévoir et colmatage des fissures.

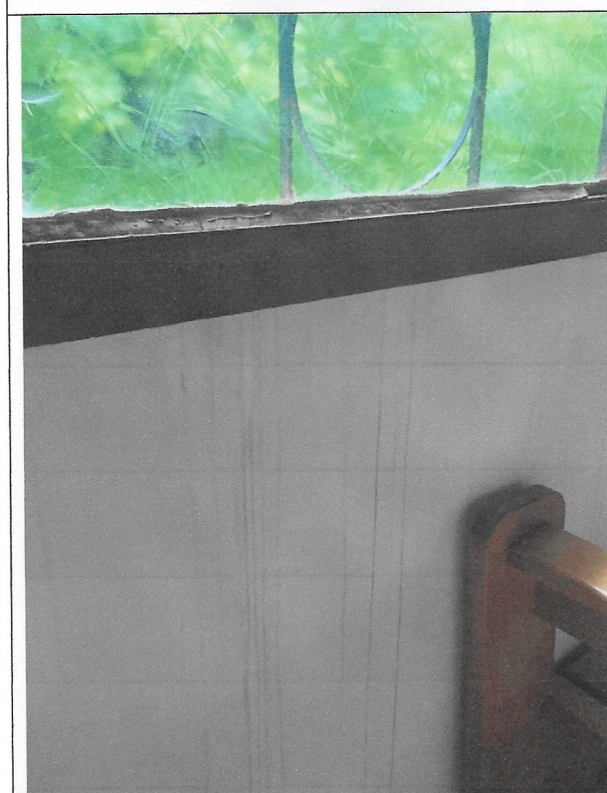
Prévoir la pose d'un coulisseau pour récupérer l'eau de condensation sous les grands vitrages.

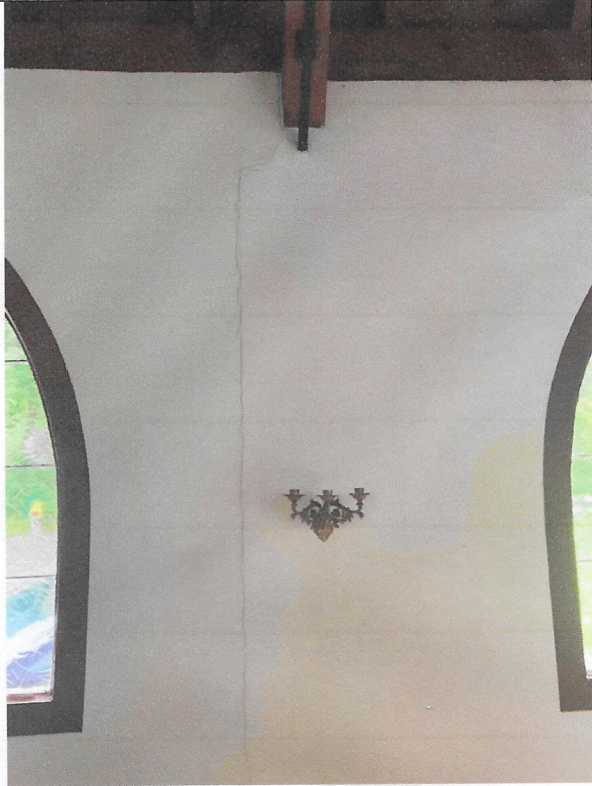
Fissures verticales dans les murs. Sans danger mais colmatage à prévoir lors de la réalisation de la peinture intérieure.

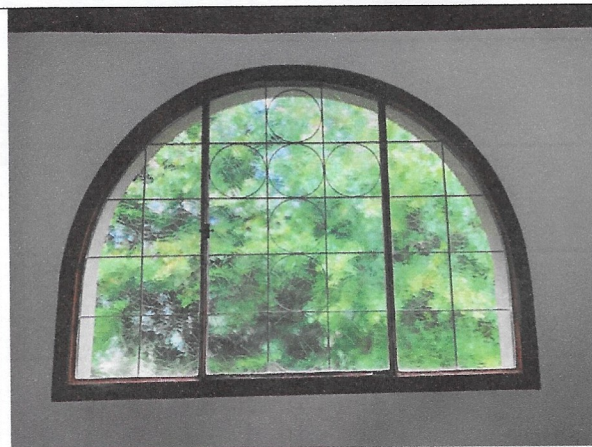
Grands Vitrages avec système d'ouverture difficilement utilisable. Proposition de fixer les ouvrants afin d'éviter des dégâts supplémentaires sur les verres existants.

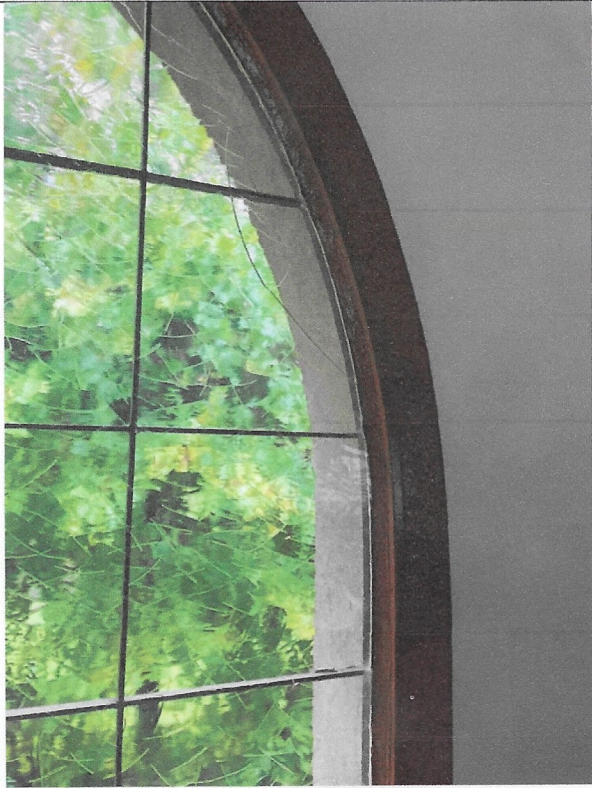
Certains verres sont fendus. Il est difficile, voire impossible, de trouver le même dessin de verre.

La proposition est de laisser les verres actuels en admettant les quelques cassures. Sinon un changement des verres sur toutes les fenêtres devraient être envisagé.

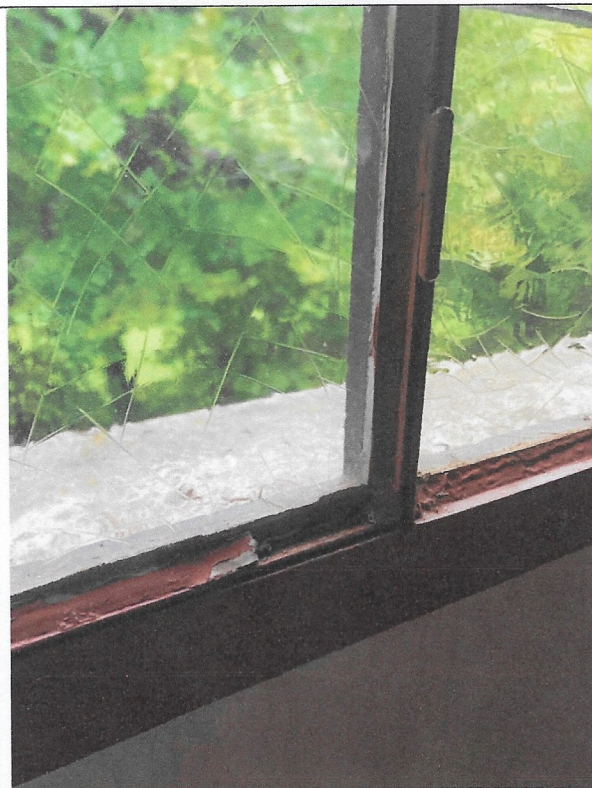
Réparation des joints et du mastic des fenêtres.
